# DOKUMENTATION | ARBEITSBERICHT

Restaurierung und Neugestaltung der Ausstattungen in der Kapelle St. Marien

Kapelle St. Marien  
Brunenstr. 4  
59457 Ense-Waltringen

Malerei DAMA  
Markus Schulte  
An der Schlamme 50  
59457 Werl

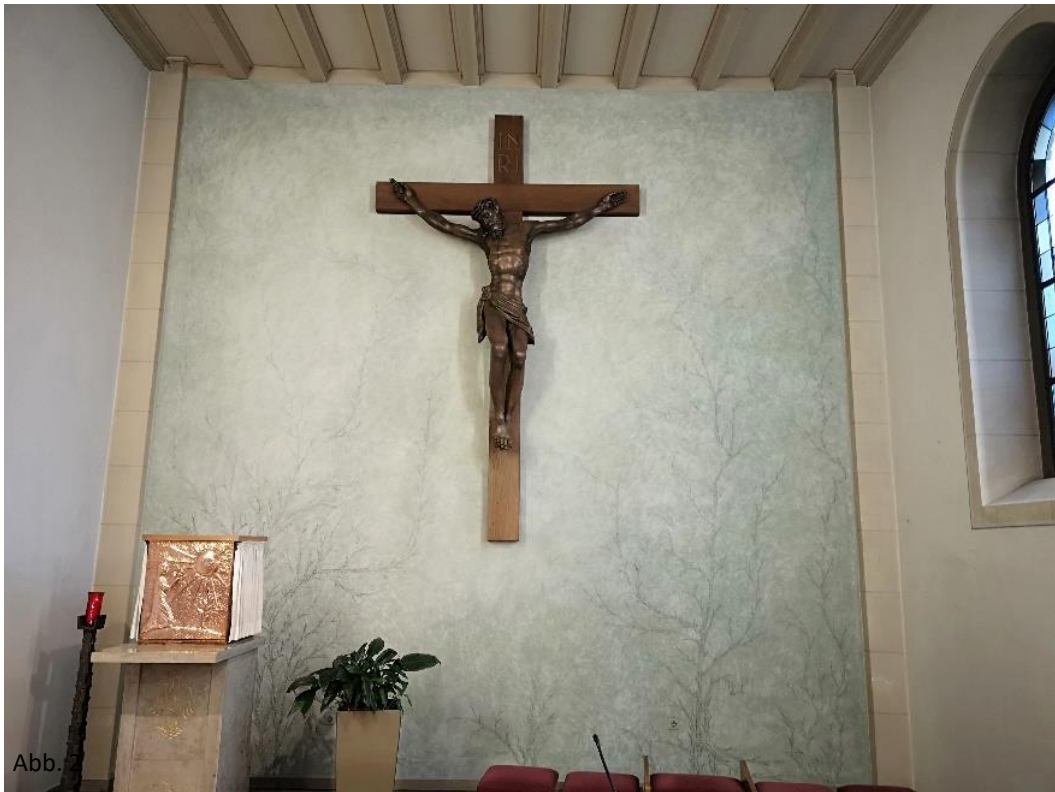
Abb.

Abb.2 Jesus am Kreuz, Chorwand im Vorzustand

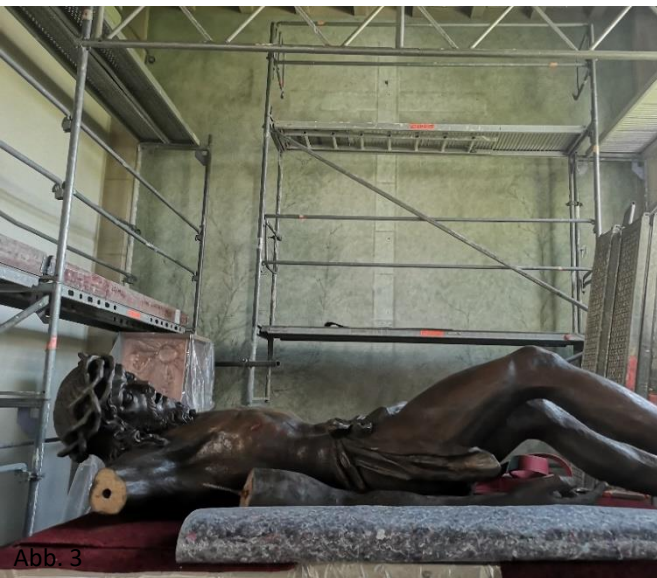
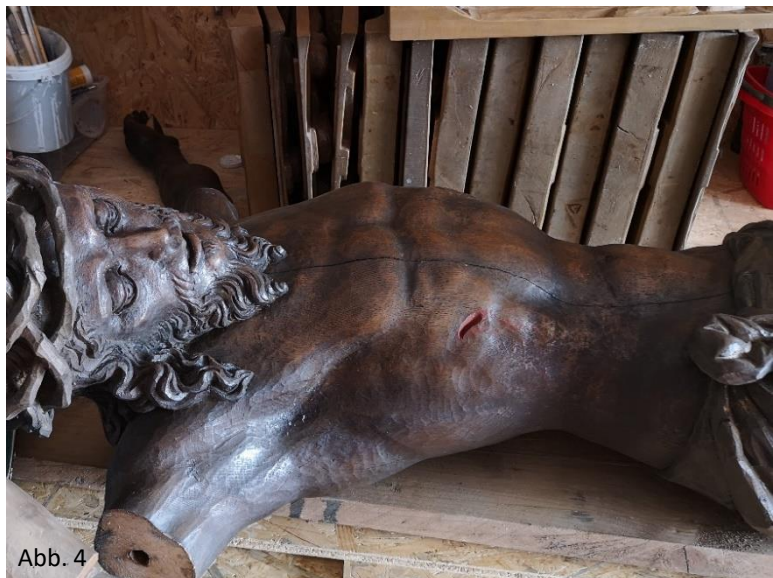
Starker Schimmelbefall konnte an den Beinen auch ohne Lupe rückseitig festgestellt werden, sowie ganzflächige Ruß- und Schmutzablagerungen. Das im recht guten Zustand befindliche Holz zeigte vertikal verlaufende Risszonen von ca.1-2mm im Brust-, Arm- und Fußbereich. Am Lententuch und an der Dornenkrone konnten leicht oxidierte Goldspuren vormaliger Fassungen beobachtet werden. Hinweise oder nähere Informationen über das Erbauerdatum oder zuletzt durchgeführte Restaurierungen, konnten nicht in Erfahrung gebracht werden.

Abb.3 und 4: Corpus Christi nach der Demontage mit abgeschraubten Arm

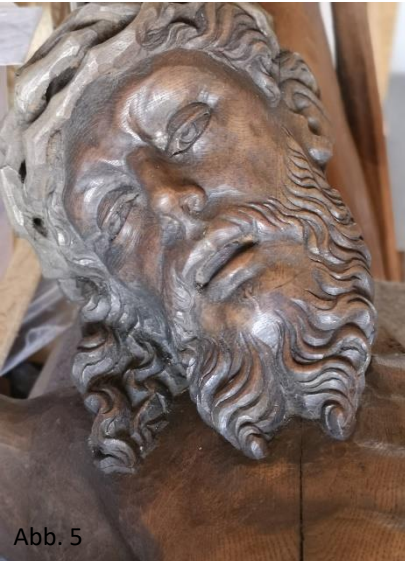
Abb. 5

Mit guter Beleuchtung, einigen Lösemitteltests und der Untersuchung mittels Lupe, konnten folgende Eigenschaften festgestellt werden. Der dunkle Holzkörper wurde mit einer Nussbaum-eichen ähnlichen Öllasur ganzflächig und monochrom überzogen. Eine leichte Wachsschicht befand sich auf der Oberfläche.

Abb.5 Wachsschichten und Schmutzablagerungen in den Gesichtspartien

Trocken- und Feuchtreinigung zur Entfernung der Wachs- und Schimmelpartien  
Wachsabnahme mit diversen Lösemitteln und leichtes Anschleifen der Oberflächen

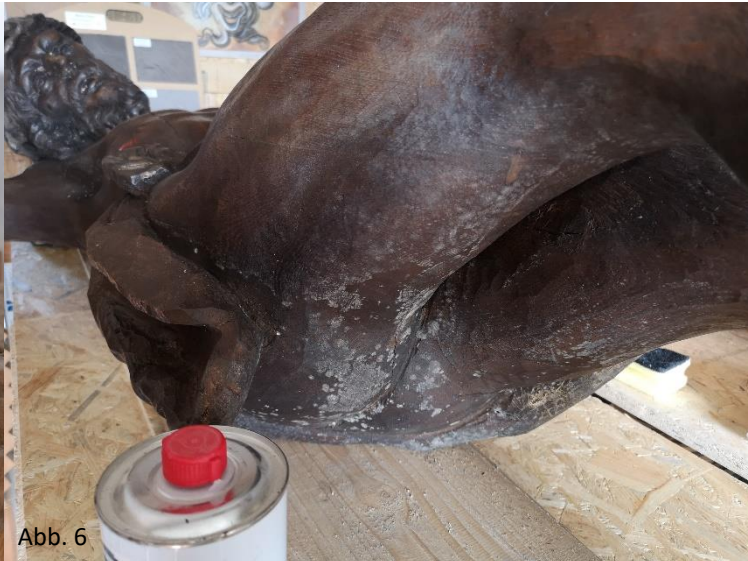
Abb. 6

Abb.6 Schimmelbefall an der Rückseite

Stärker haftende Schmutz- und Wachspartien wurden mit Druckluft, Schwämmen und Schleifvlies umsichtig nachgearbeitet. Letzte Verunreinigungen wurden mit einem Gemisch aus Ethylalkohol und Tensiden, als favorisierte Maßnahme unter Berücksichtigung konservatorischer und ästhetischer Anforderungen zum Einsatz gebracht. Die Schimmelpartien konnten somit neutralisiert werden

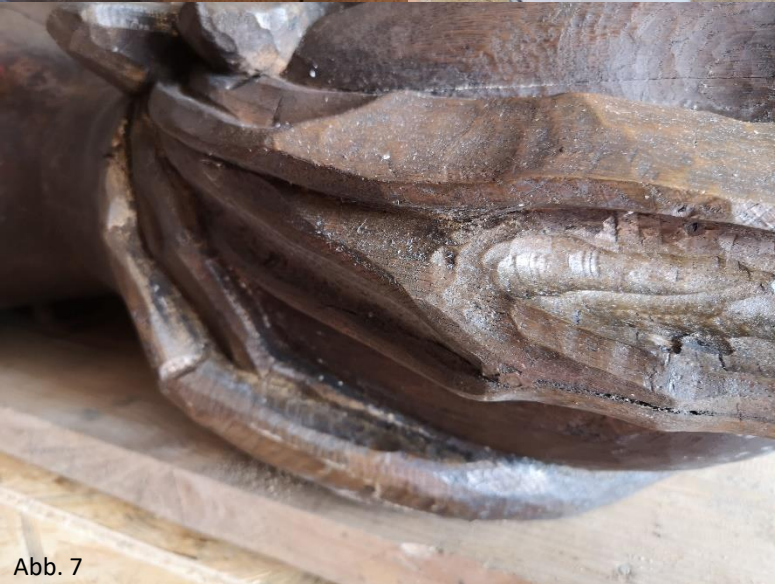
Abb. 7

Abb.7 Leichte Goldrückstände am Lententuch

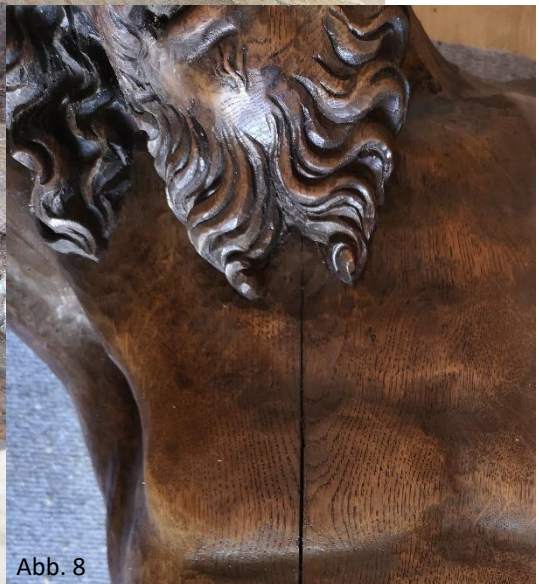
Abb. 8

Abb.8 Holzrisse/Trockenrisse im Brust- und Baubereich

Stark auffallende Partien von Ausbrüchen sowie Risszonen wurden randscharf mit diversen Spitzpinseln und Kitteisen mit einem Kleisterbrei (Hasenleim)verschlossen. Der Verlauf der Risse lässt sich optisch noch leicht bestimmen.

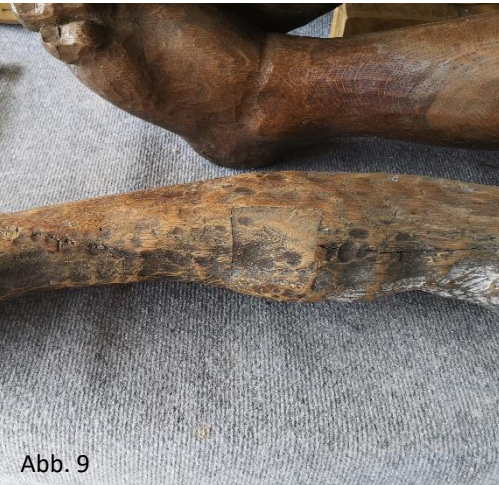
Abb. 9

Abb.9 Entfernen der Wachs- und Schmutzpartien, Reinigungsproben

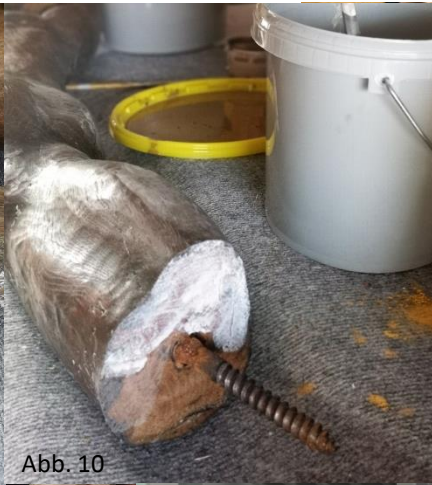
Abb. 10

Abb.10 Holzschraube am demontierter Arm während der Musterprobe

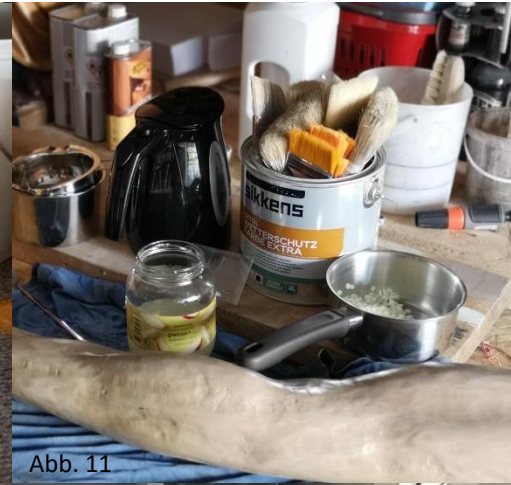
Abb. 11

Abb.11 Farb- und Musterprobe der ersten Malfassung am Arm

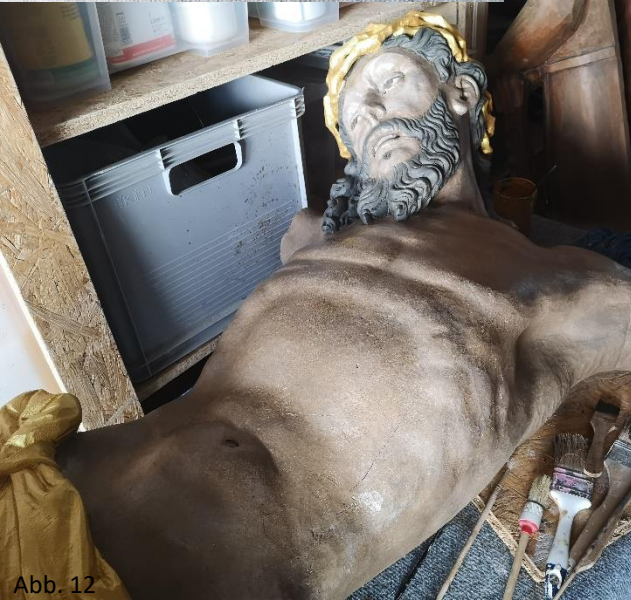
Abb. 12

Abb.12 Polychrome Malfassung in Ölfarbertechnik im Farbaufbau, Vergolderarbeiten an der Krone und am Lendentuch

Für die Fassmalerei kam ein Ölanstrich mit Trockenpigmenten (Dammarharz in Balsamterpentinöl anteilig gelöst), zum Einsatz. Es wurden mehrere Schichten nach ausreichender Trocknung als Fond vorgemalt. Lasierende und mehrschichtige Körperfarben wurden anschließend über mehrere Wochen aufgestrichen.

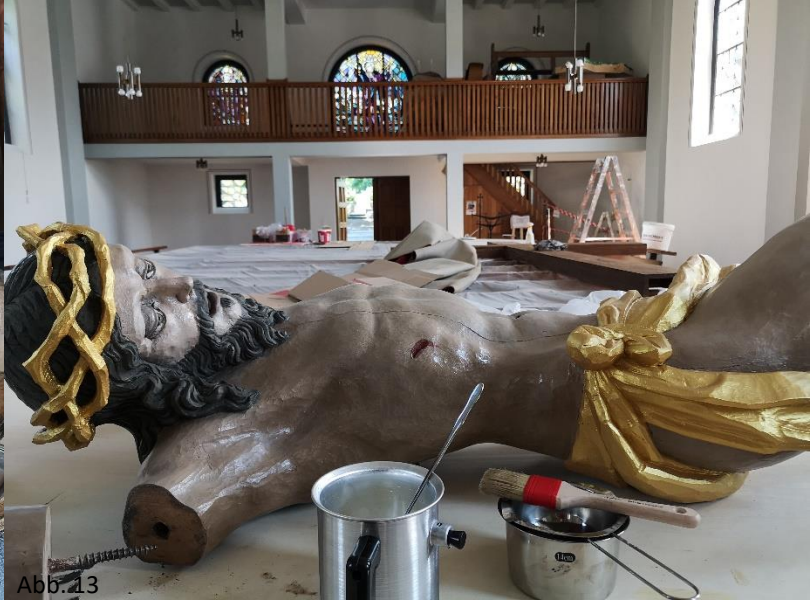
Abb. 13

Abb.13 der geschmolzene Bienenwachs wurde als Schlußakt und letzte Schutzschicht aufgetragen

Als Schlussakt wurde ein leichter mattierter Wachsfirnis in Form einer verdünnten Bienenwachsemulsion verarbeitet.

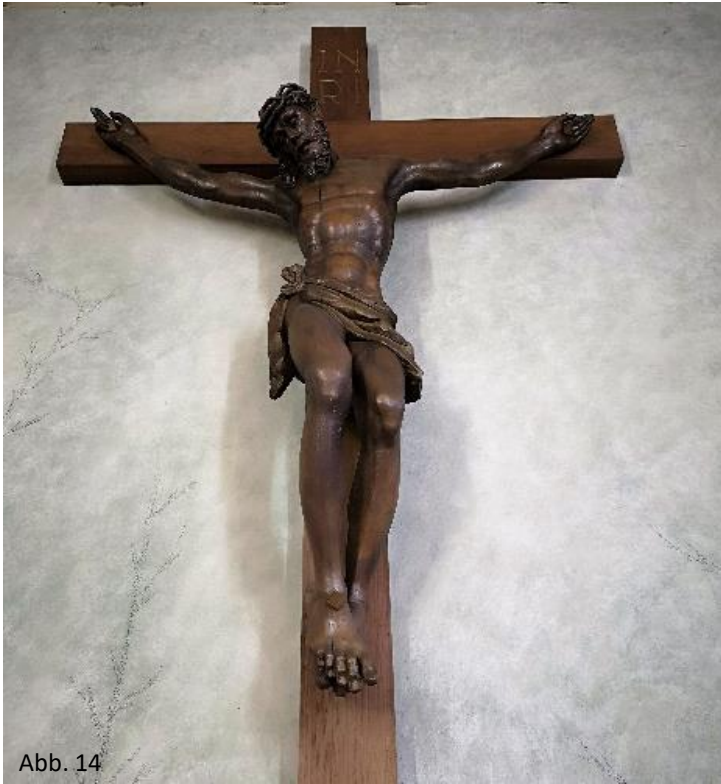
Abb. 14

Abb.14 Jesus mit Kruzifix, Vorzustand im Chorbereich

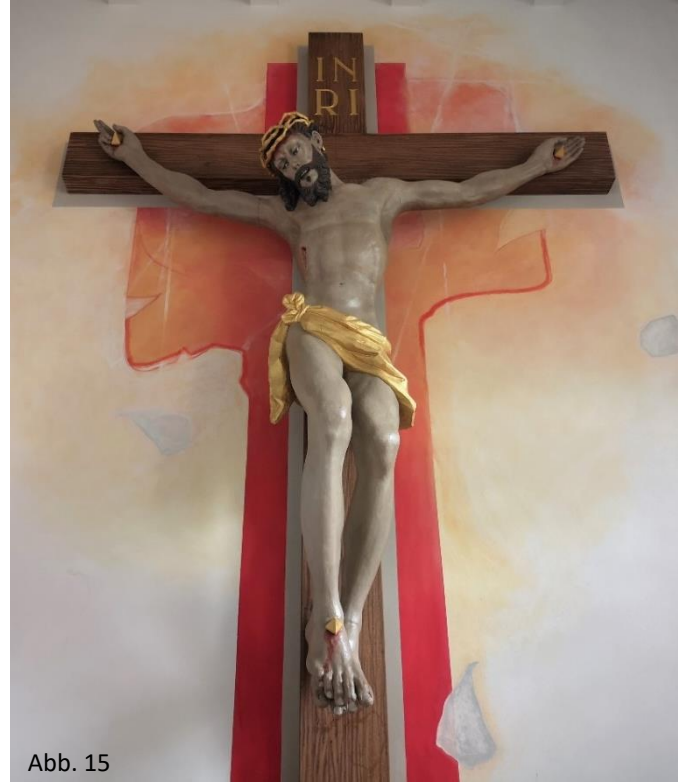
Abb. 15

Abb.15 Nach der Neugestaltung im Chorbereich

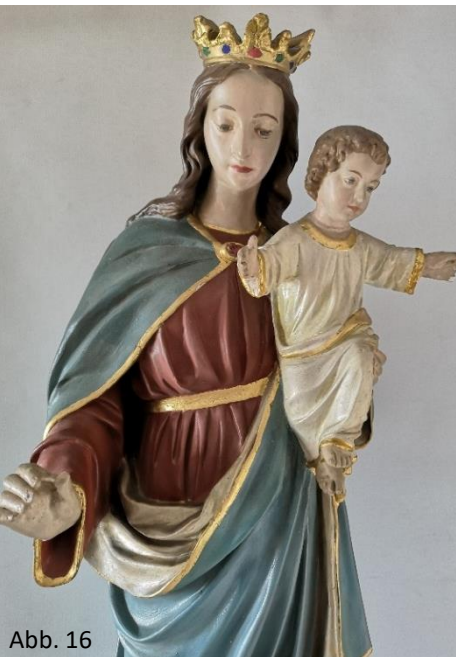
Abb. 16

Abb.16 Madonna mit Kind nach augenscheinlicher Untersuchung in der Werkstatt, vor der Restaurierung, Konservierung  
Abb.17 Ausbrüche und Schmutzablagerung an den Farbfassungen wurden im Auflicht und mit Streiflicht begutachtet  
Abb.18 Ausgeblichene Goldsäume wurden mit einer Goldfassung nachgebessert. Bruchstellen an den Fingern wurden als Neutralkittung und Neutralretusche reversibel hergestellt

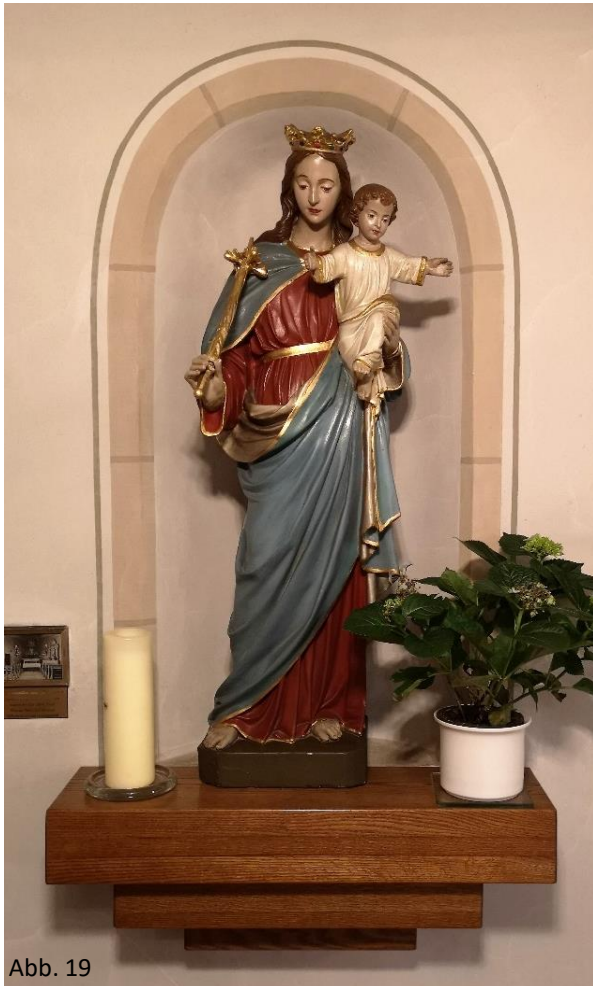
Abb. 19

Abb.19 Madonna mit Kind in der bemalten Konche im Vorzustand

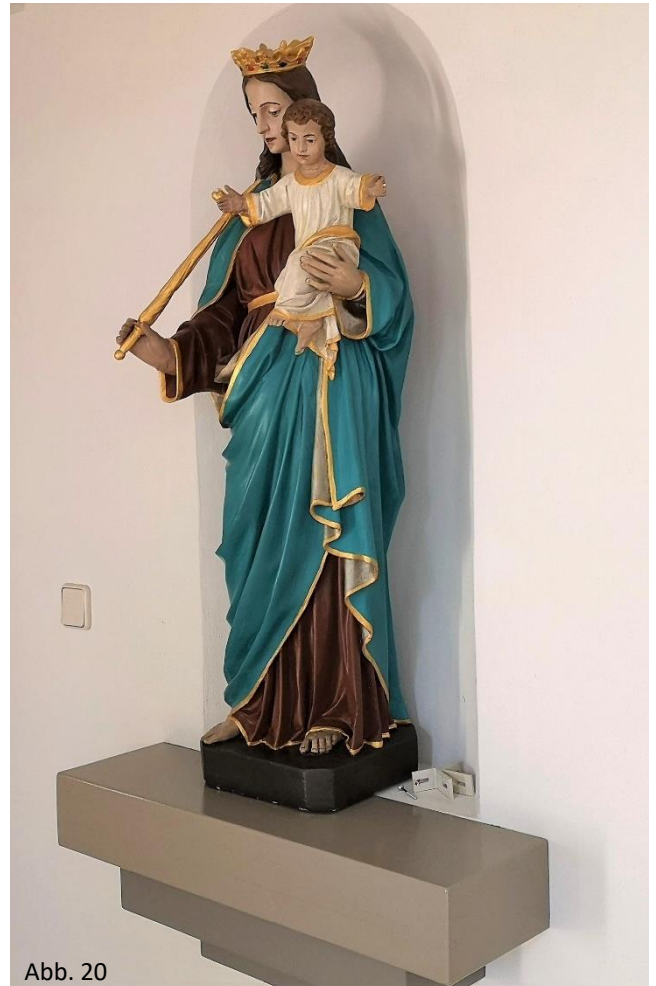
Abb. 20

Abb.20 Nach der Figurenrestaurierung und Renovierung der Raumschale

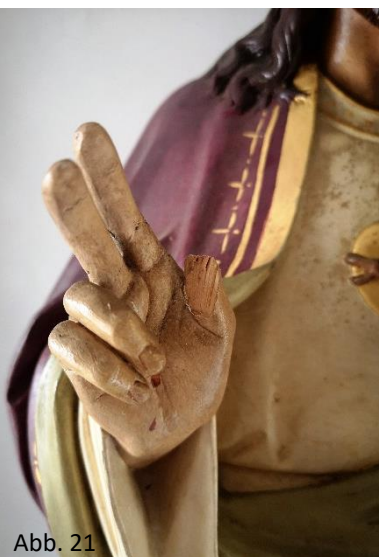
Abb. 21

Die Figur zeigt Verunreinigungen durch Farbspritze am Kopf-, Schulter- und Rückenbereich. Leichter Schimmelbefall war partiell am Jesus erkennbar. An den Säumen der Gewänder war das Gold partiell abgenutzt. Farbverluste sowie Ausbrüche an den Gliedmaßen und der Malfassung sowie kleine Risszonen waren auch zu erkennen. Im Fassungsaufbau zeigen sich lasierte und monochrome Malschichten in Öl- und Eitemperafarbertechnik. Die durch Staub- und Schmutzablagerung belagerte Malfassung, verursachten keine materielle Schädigung. Es zeigt sich das Schmutzrückstände (Ruß, Staub, Fliegenexkremete), vor allem aus ästhetischen Erwägungen abzunehmen sind.

Abb.21 Der abgebrochene Daumen an der re. Hand

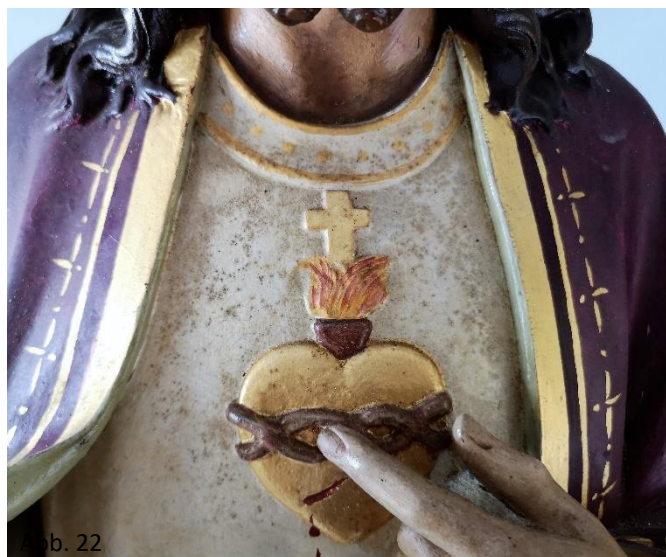
b. 22

Abb.22 aufliegender Schimmelbefall an den Farbfassungen

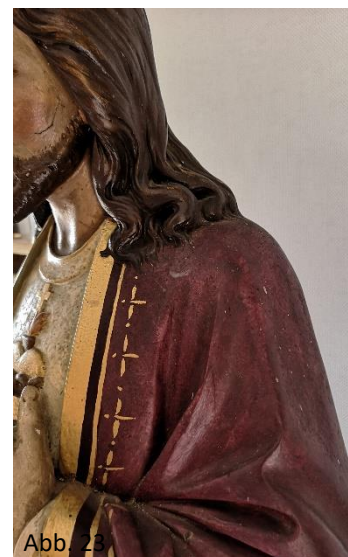
Abb. 23

Abb.23 Risse und Farbspritzer am Kopf und Gewand

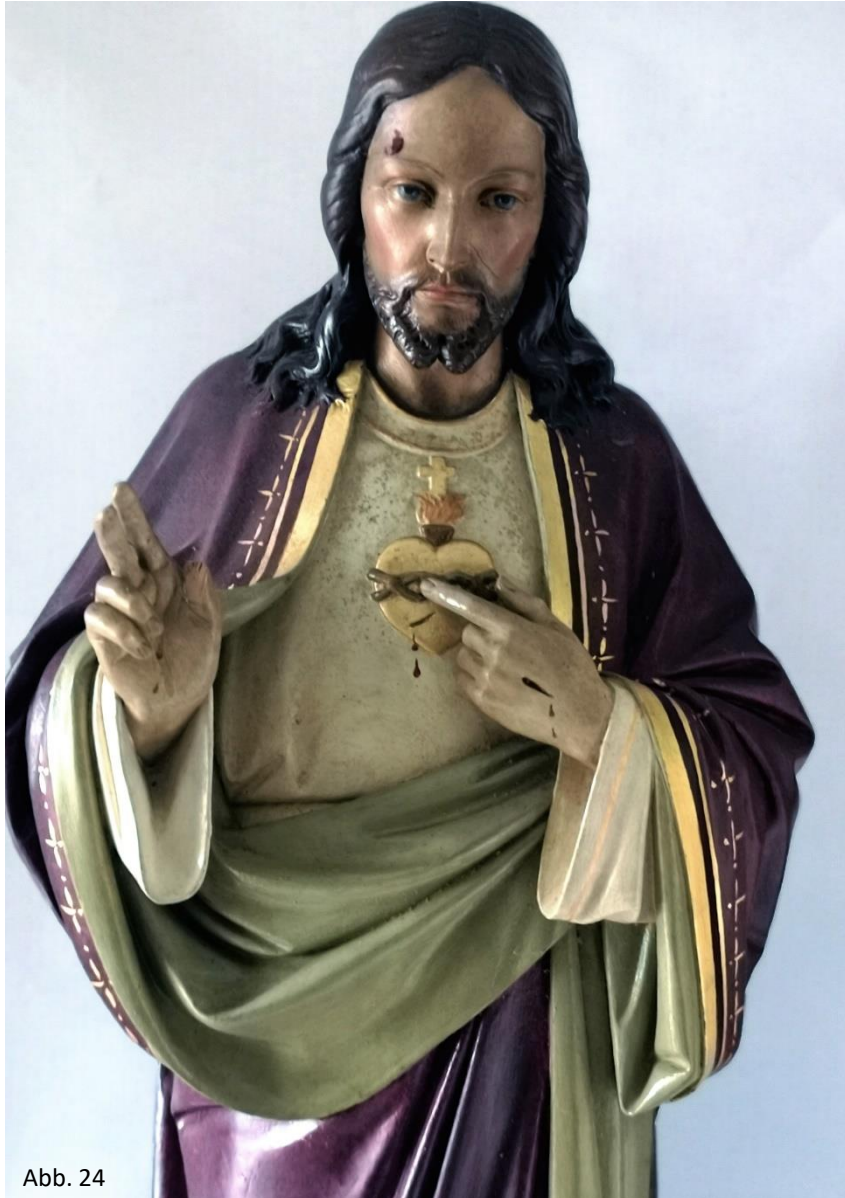
Abb. 24

Abb.24 Jesus im Vorzustand mit den auffallenden Schimmelpartien im Brust- und Halsbereich

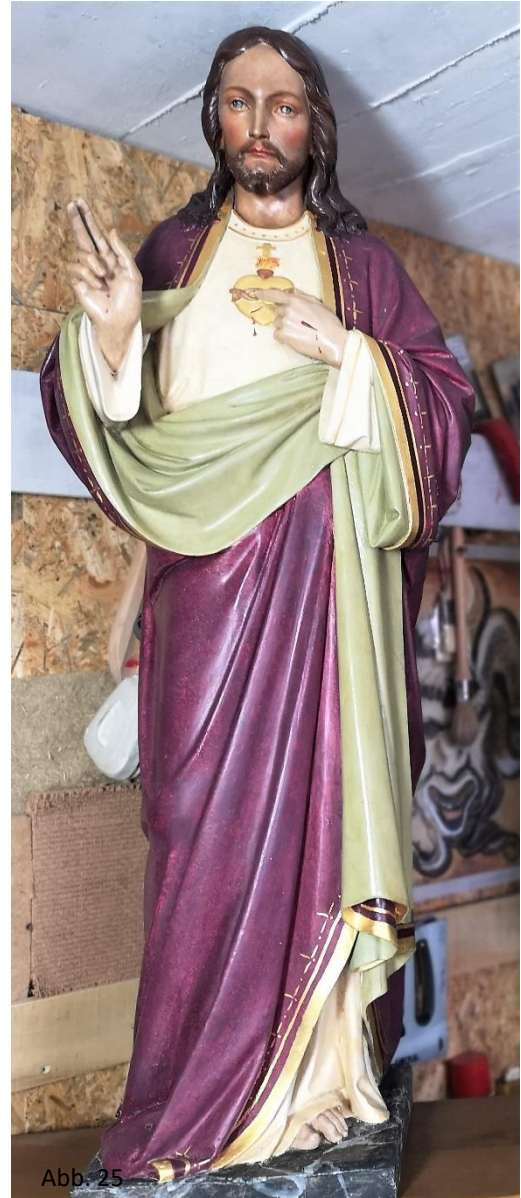
Abb. 25

Abb.25 Nach Fertigstellung der Restaurierung

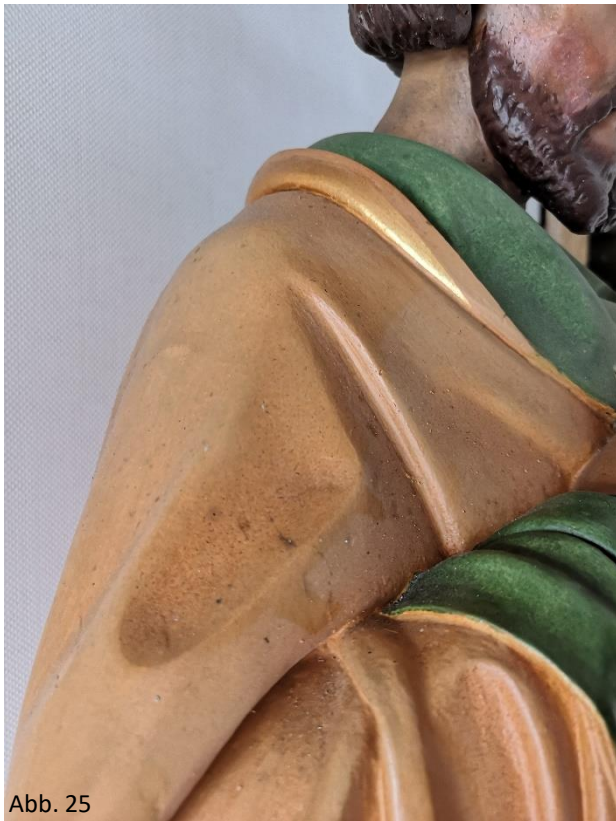
Abb. 25

Abb.25 Josef im Vorzustand, auf dem Gewand befinden sich Schimmelpartien und Schmutzablagerungen

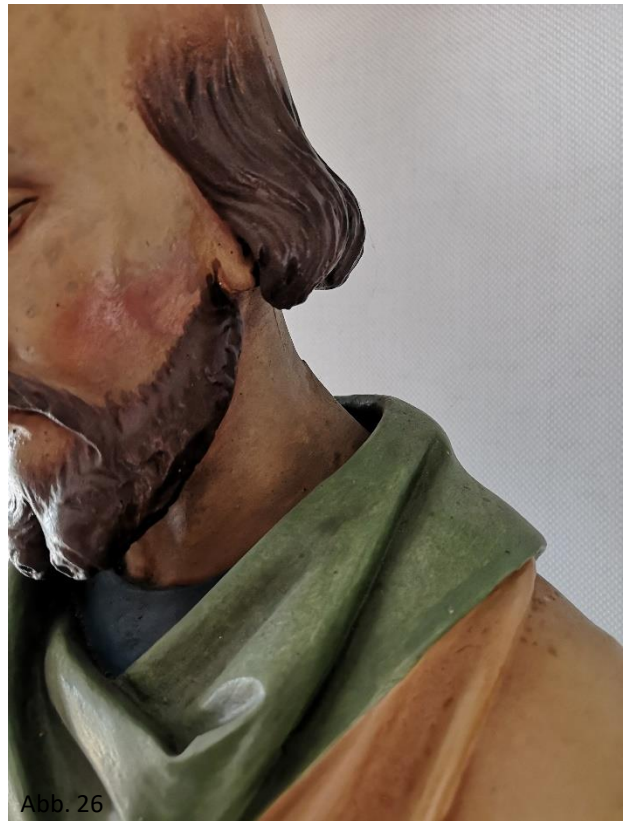
Abb. 26

Abb.26 Schimmel im Gesicht und an den Farbfassungen wurden nachträglich mit einer Alkohollösung bearbeitet

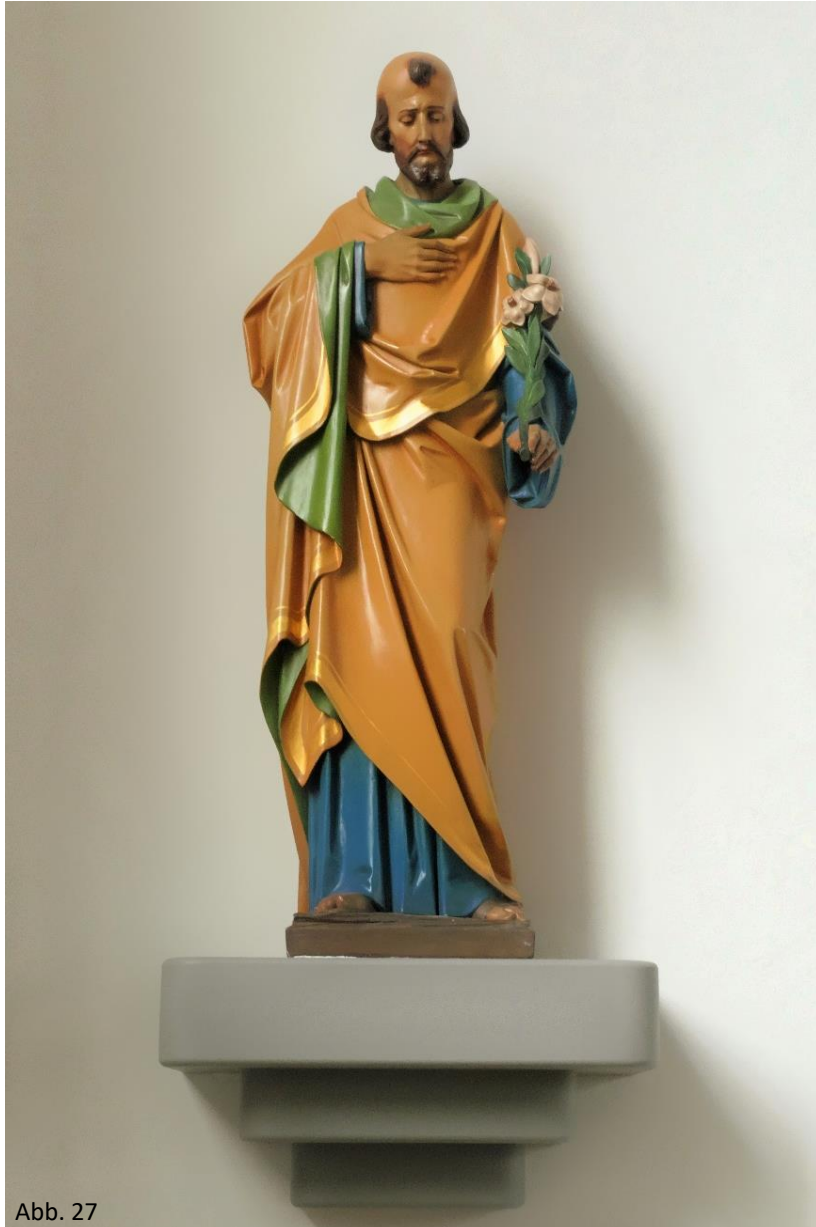
Abb. 27

Abb.27 Josef auf der linken Seiten am Chorbereich nach der Restaurierung

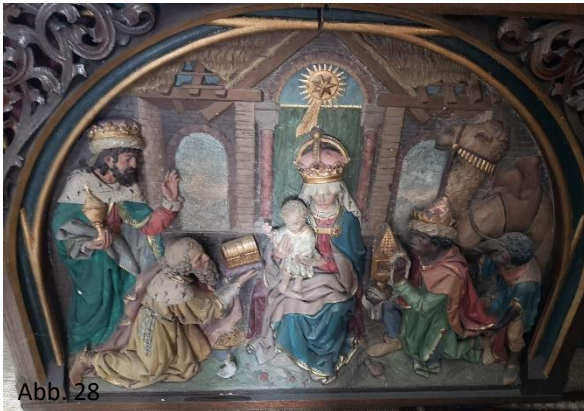
Abb. 28

Abb.28 Gipsrelief, der Blick aufs-ins Bild, ohne genaue Schadenskartierung hier dargestellt

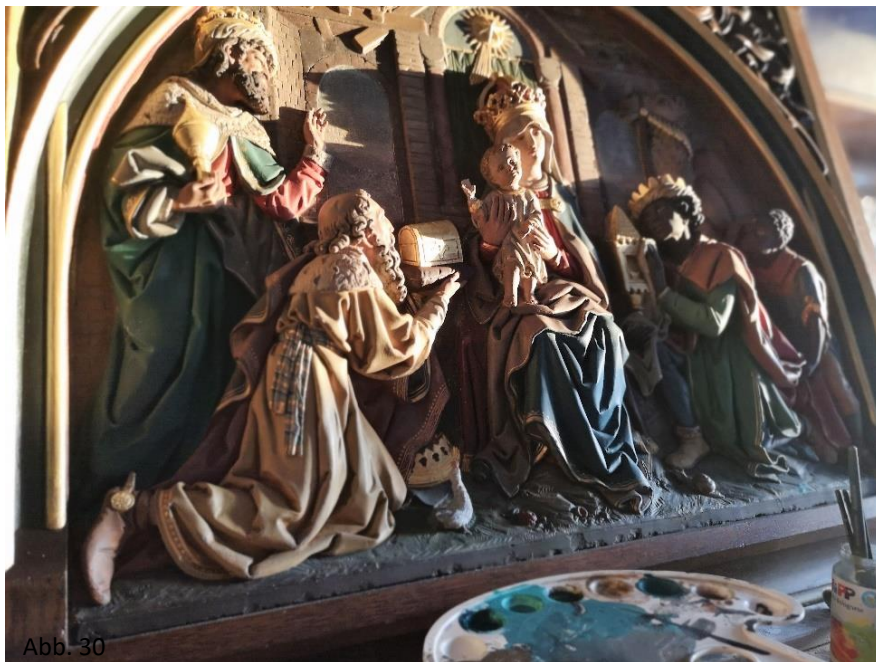
Abb. 30

Abb.30 lose Gipspartien wurden gefestigt und nachmodelliert, retuschieren mit Klucel, Hydroxypropylcellulose im Nachgang, firnissen der Oberfläche mit einer dünnen Bienenwachsemulsion

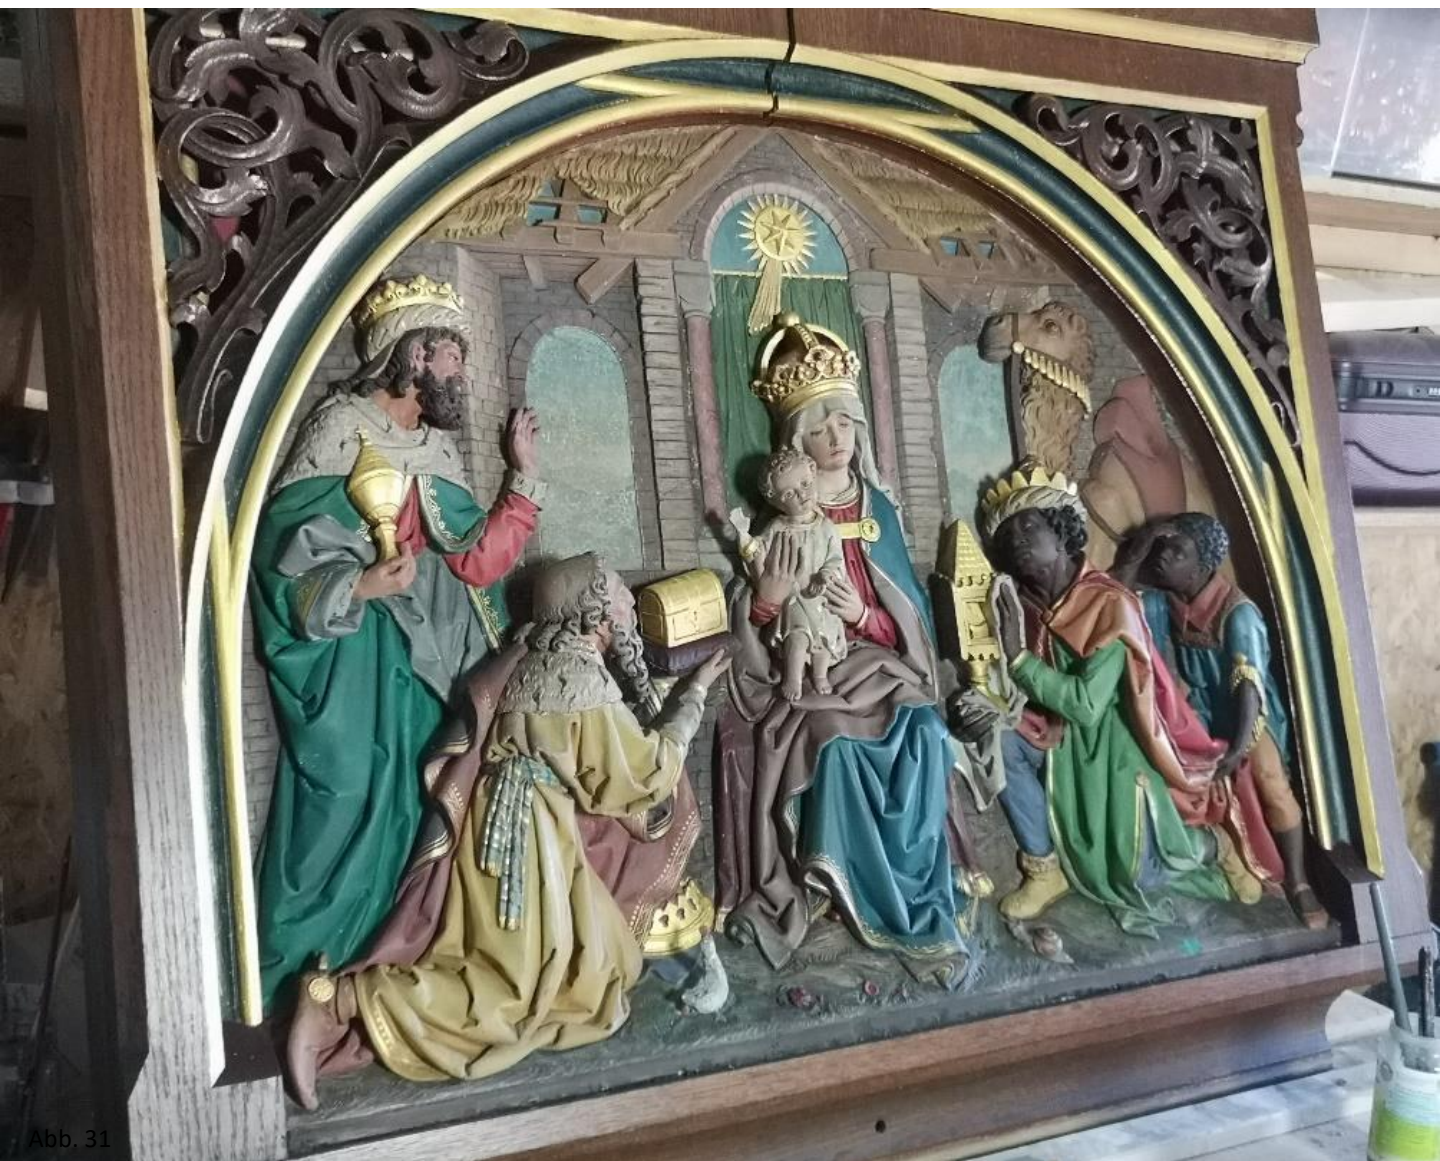
Abb. 31

Abb.31 nach erfolgreicher Restaurierung, durch das Festigen und Reinigen, sowie partielle Ergänzungen, konnten auftretenden Schäden durch Alterung im Bilde gesichert und verbessert werden

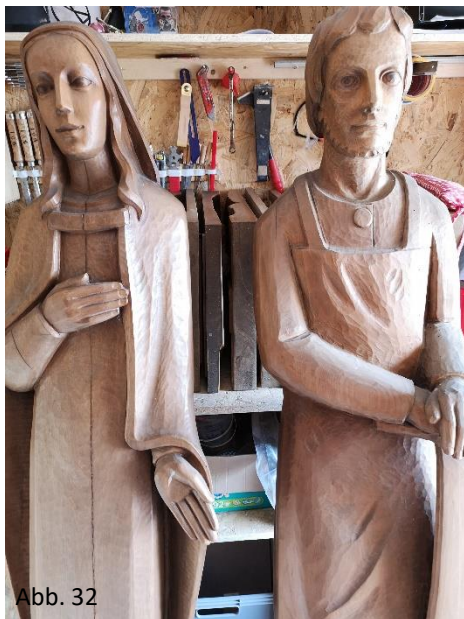
Abb. 32

Die Holzfiguren stehen im Kirchenraum, rechts -und linksseitig vor dem Chorraum. Beide Figuren sind auf einen Holzsockel montiert und voll plastisch ausgearbeitet. Wurmfraßgänge wurden mittels punktueller Injektionen bearbeitet. Eine thermische Holzwurmbekämpfung wurde nicht angewandt. Das Vollholz wurde oberflächlich mit einem farblosen Wachs überzogen. Beide Figuren wurden trocken gereinigt. Als Schutzfilm kam eine dünnflüssige Bienenwachsemulsion zum Einsatz, mit der die Figuren wieder aufgefrischt wurden.

Abb.32 Josef und Maria zur Restaurierung in der Werkstatt

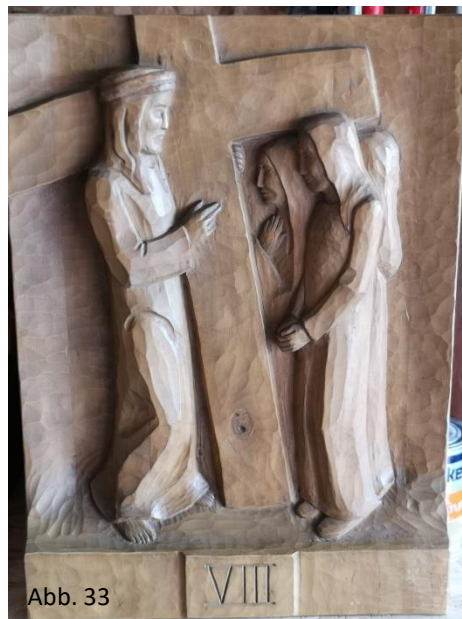
Abb. 33

Die 14 Holztafeln wurden aus Eichenholz gefertigt und waren als Bilderreihe an den beiden Langhausseiten befestigt. Die Reliefs sind holzsichtig und gewachst. Die römischen Zahlen wurden nach der Reinigung mit einem Goldglimmer abgesetzt.

Abb.33 Holztafel aus der Kreuzwegstation

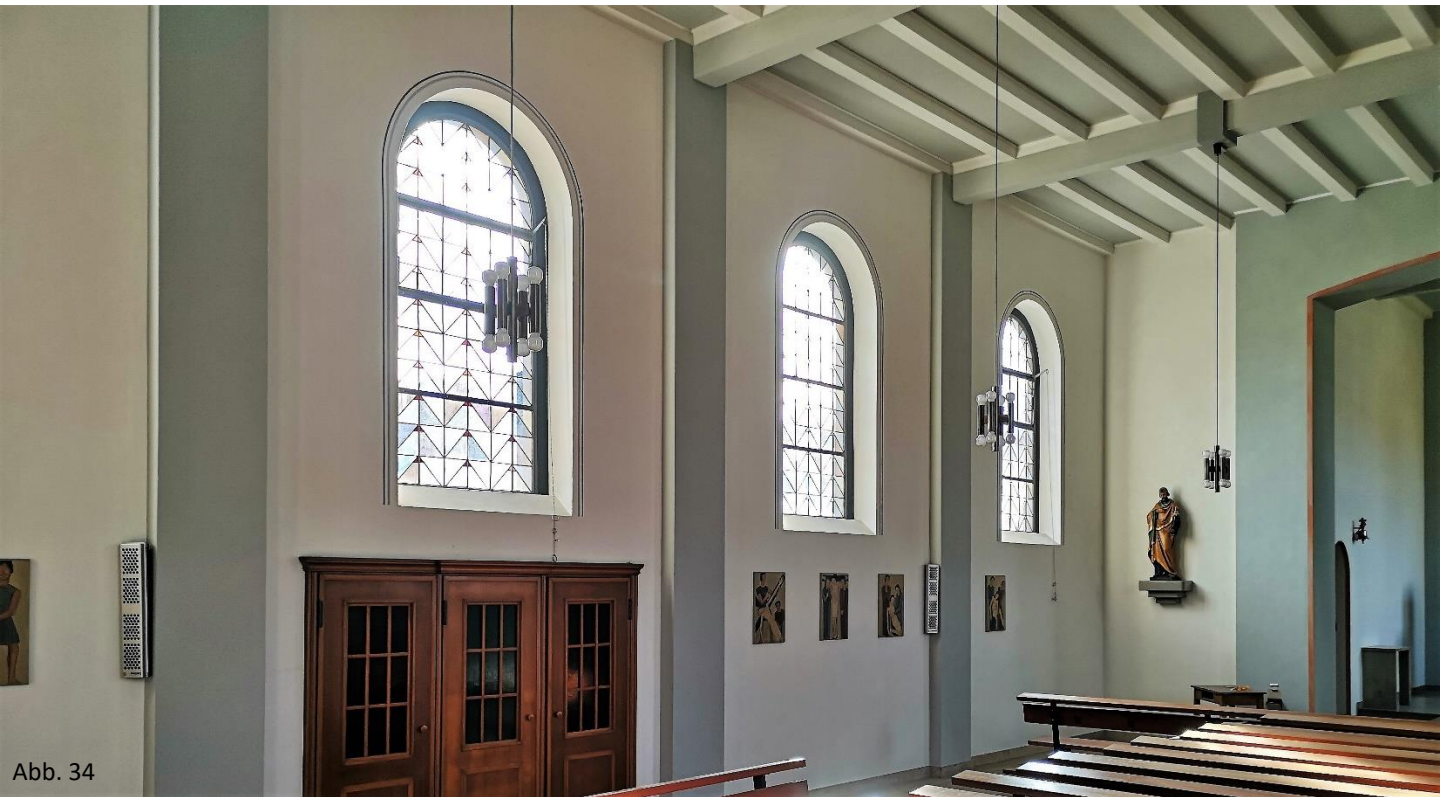
Abb. 34

Die 14 Darstellungen auf den dünnen Holzfasertafeln sind vermutlich mit einer Ölmalerei gefasst und mit einem dünnen Schutzfirnis, wohl ein Baumharz wie Dammar unregelmäßig nachbearbeitet. Die Malschichten zeigen leichte Erhebungen, wirken aber recht stabil und sind nicht zu fett vermalt. Leichte abstehende Holzfasern sind auf jeden Bildträger zu erkennen. Genaue Analysen und Untersuchungen wurden nicht angestellt. Die Bilder stammen wohl aus den 1950ern. Alle Bildobjekte wurden umsichtig und trocken gereinigt und mit einem neuen Schlußfirnis überarbeitet.

Abb.34 Die wiederentdeckte Kreuzwegstation. Die bemalten Holztafeln verzieren jetzt die neu gestalteten Außenwände und ersetzen die vorigen Relieftafeln aus Holz
