# DOKUMENTATION | ARBEITSBERICHT

Restaurierung und Neugestaltung im Kirchenraum und an den Ausstattungen der St. Anna Kapelle

Baudenkmal St. Anna Kapelle Berharduspl. 5 59469 Ense - Niederense

Dokumentation/Arbeitsbericht

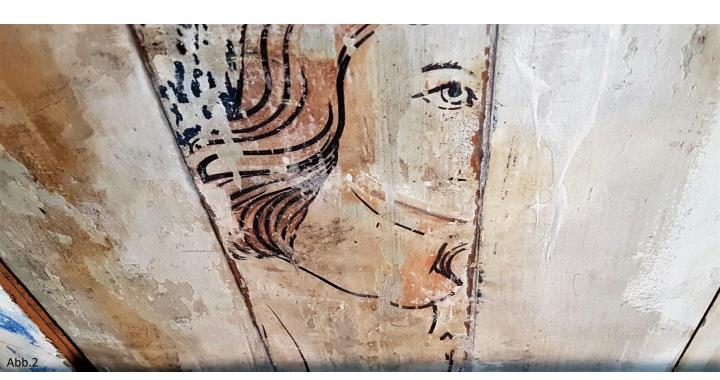
Abb.2 Restaurierungs- und Konservierungsarbeiten der bemalten Holzbretter im Deckenbereich der St. Anna Kapelle

Farbschollen, abpudernde Pigmente und Farbausbrüche ließen sich visuell leicht erkennen.

Die Veränderung und Instabilität der Farbfassungen wurden hauptsächlich durch Wasser verursacht.

Die schwammähnliche Wasseraufnahme durch Holz, begünstigt das Quell- und Schwindverhalten und führt somit zu konstruktiv bedingten Spannungen im Trägergefüge und zu Materialveräderungen aufliegender Farbschichten. Eine ständige Wasseraufnahme und Abgabe, lässt Leimfarben verblassen, gar verschwinden.

Bei den auszuführenden Arbeiten lag das Hauptaugenmerk im Bereich der Oberflächenreinigung und Festigung partieller Malereifragmente sowie die konservatorische Sicherung durch das Auflegen feiner Japanpapiere.

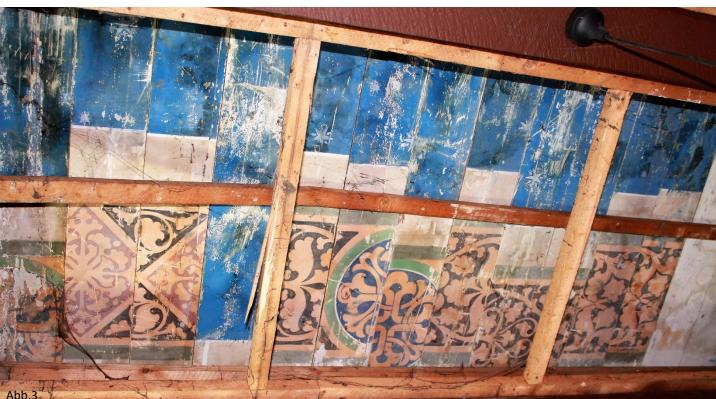
**Die Farbfassung** der gesamten Deckenfläche wird durch vielschichtige Lasuren unterschiedlichster Farbigkeiten, in ocker/umbra/grün und blau verzierten Teilornamenten und Friesen dominiert. Die Pigmente liegen zum Teil lose oder schwachgebunden auf. Wasserflecken überziehen ganzflächig die wasserlöslichen, leimgebundenen Farbfassungen und haben diese zu großen Teilen beschädigt.

Die Holzbretter wurden ohne Berücksichtigung der einzelnen Bildpartien verbaut. Schadhafte Mängel ließen sich augenscheinlich erfassen.

Abb.3 Holzbretter mit Malereifragmenten nach Öffnung der alten Deckenbekleidung

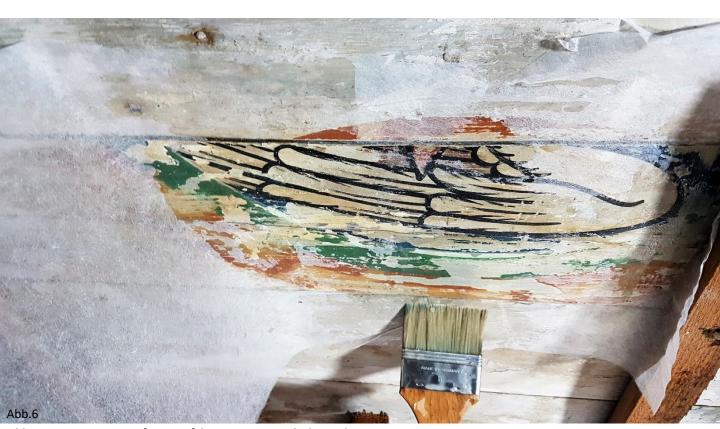
Die Malschichtlockerungen einzelner Malereien mit aufstehenden Schollen, sollten gegen weitere Malschichtverluste partiell gesichert werden.

Die gelockerten Malschichten wurden mit einem sehr dünnen und transparentem Japanpapier überklebt. Als Klebemittel kam das zuvor verwendete Fixiermittel Klucel® G zum Einsatz.

Das leimgetränkte Japanpapier wurde auf die zu restaurierenden Malschichten aufgelegt. Auffällige Malpartien wurden zuvor reversibel nachretuschiert.

Abb.6 Japanpapier im Auftragsverfahren mit einem Flachpinsel

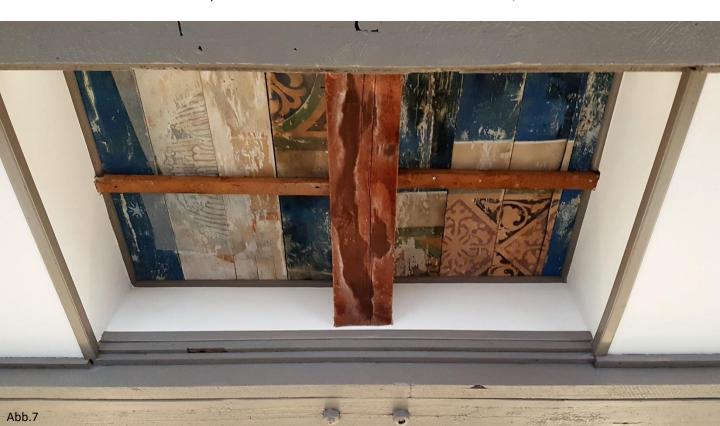
Abb.7 Sichtfenster Im Deckenbereich. Die restliche Decke wurde wieder verschlossen

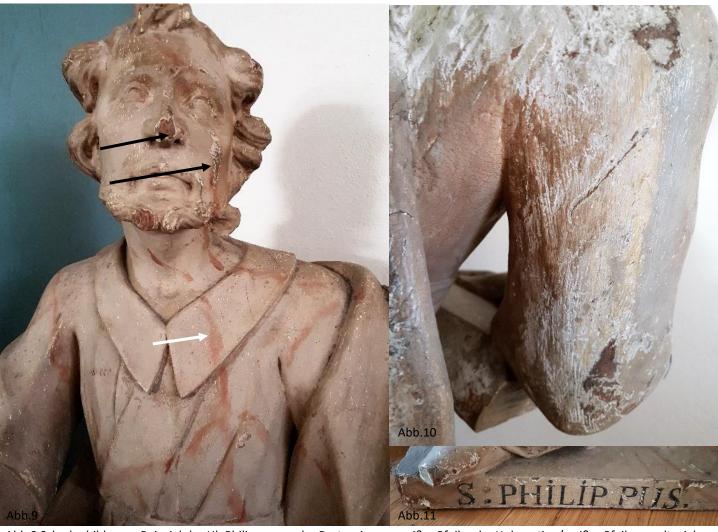
Abb.9 Schadenbilder am Beispiel des Hl. Philippus vor der Restaurieung, weißer Pfeil: rohe Holzpartien/weißer Pfeil: gemalte Adern Abb.10 Rückseite am hinteren Arm verdeutlichen mehrschichtige Farbfassungen

Die Malfassung an der zu restaurierenden Rokoko-Skulptur weist zahlreiche Abschürfungen, Risse und kantige Ausbrüche am Holzgefüge auf. Mehrschichtige Malschichten in unterschiedlicher Farbigkeit sowie ein Kreidegrund als Grundfond sind optisch zu erkennen. Lose aufliegende Farbschollen und Fehlstellen im Fassungsaufbau lassen den Kreidegrund und blanke Holzpartien herausblitzen. Das Gesamtbild vermittelt eine monchrome Fassung in einem kühlen und leicht vergrauten umbra-ähnlichen Farbton, der Darstellung einer Steinskulptur. Die in der Erdfarbe, siena-rot(ein gelbes bis rotbraunes Pigment), gemalten Aderverläufe, weisen auf einer malerischen Imitation hin. Als Bindemittelsystem wurden vermutlich Mischkombinationen, sog. Emulsionsfarben auf Öl/Harzbasis an der religiösen Skulptur verwendet.

Lose aufliegende Schmutz auf der Malfassung (Staub und leichte Verunreinigungen), wurden mit verschiedenen Pinseln und leichter Druckluft in einer ersten Vorreinigung entfernt, weitere Schmutzabnahmen mit einem Naturlatexschwamm von Wallmaster. Vertiefungen am Gewand wurden im zweiten Arbeitsgang mit dem Groom-Stick® ausgereinigt. Eine Feuchtreinigung wurde unter Berücksichtigung konservatorischer Anforderungen nur partiell als Etyhlalkohol-Gemisch an der geschnitzten Heiligenfigur angewandt.

Die Festigung loser und brüchiger Holzpartien sowie einzelner Farbschollen erfolgte mittels Glutinleim. Scharfkantige abstehende Holzsplitter und Bruchstellen an der Skulptur wurden mit dem Skalpell und Schnitzeisen geglättet.

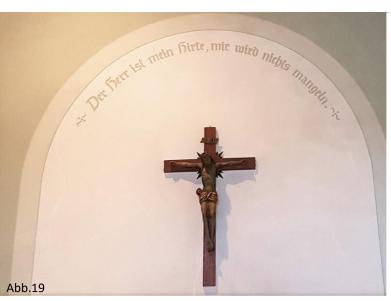
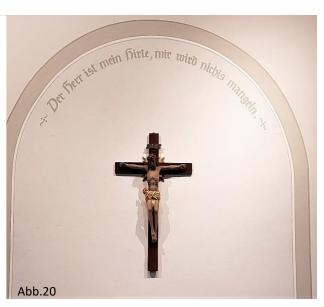
Auch hier zeigen die Malfassung an der zu restaurierenden Jesus-Figur mit Kreuz die Geschichtsspuren, ähnlich der Skulpturenrestaurieung vom Beispiel des Hl.Phillippus, wie schon zuvor beschrieben. Die durchgeführten Restaurierung- und Konservierungsarbeiten wurden wie am Beispiel ausgeführt. Lediglich das Lendentuch wurde mit 23 karätigem Blattgold belegt.

Abb.19 Jesus am Kreuz vor der Restaurierung an der Chorwand Abb.20 Nach der Figurenrestaurierung in der St. Anna Kapelle
