# DOKUMENTATION | ARBEITSBERICHT

Restaurierung und Neugestaltung der Ausstattungen in der Kapelle St. Marien

Kapelle St. Marien  
Brunenstr. 4  
59457 Ense-Waltringen

Malerei DAMA  
Markus Schulte  
An der Schlamme 50  
59457 Werl

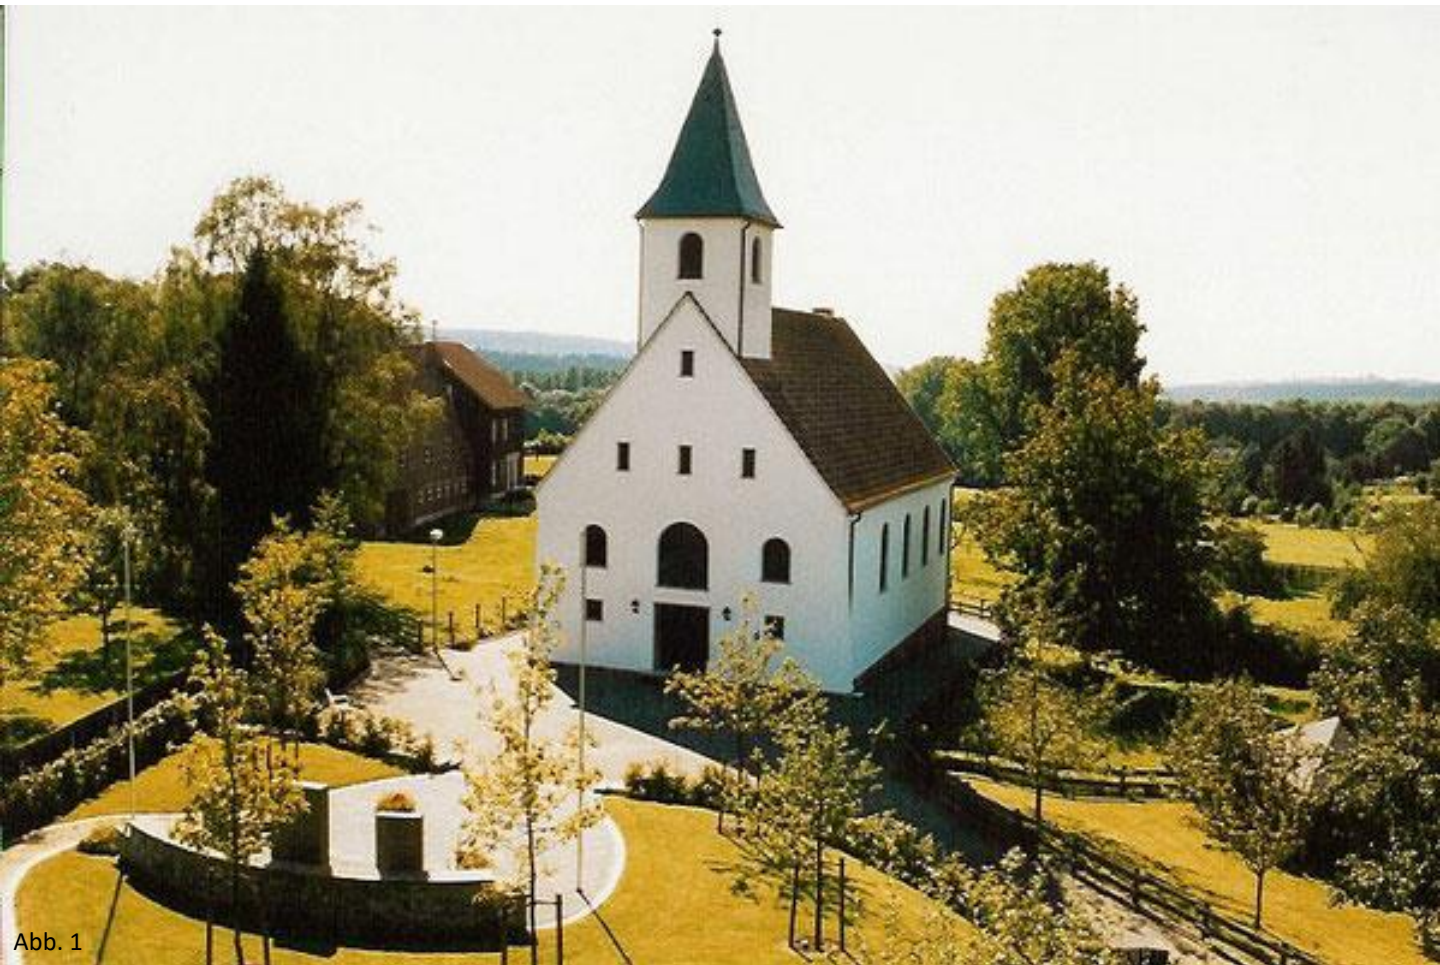
Abb. 1

Abb.1: St. Marien Kapelle mit Vorplatz und Ehrenmal, Foto: Webseite: [www.mein-waltringen.de](http://www.mein-waltringen.de)

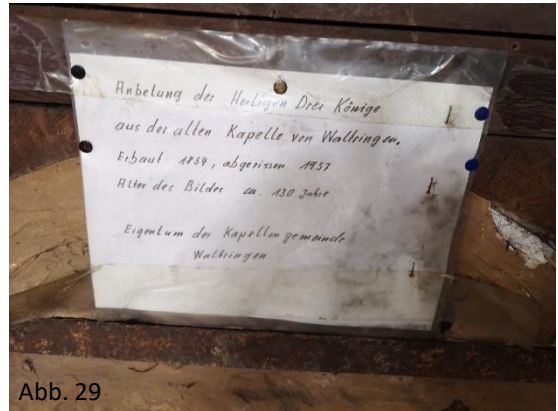
Abb. 29

Abb.29 Rückseite mit Beschriftung
