# DOKUMENTATION | ARBEITSBERICHT

Restaurierung und Neugestaltung im Kirchenraum und an den Ausstattungen der St. Anna Kapelle

Baudenkmal St. Anna Kapelle Berharduspl. 5 59469 Ense - Niederense

Dokumentation/Arbeitsbericht

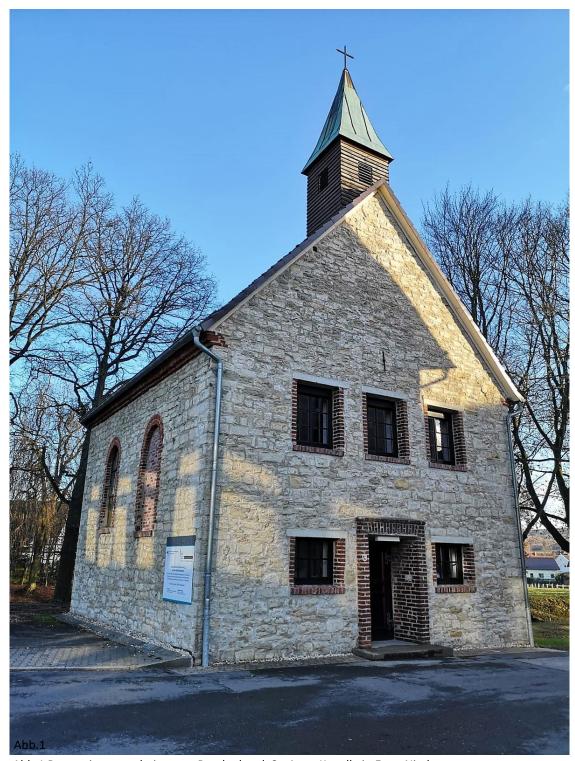
Abb.1 Restaurierungsarbeiten am Baudenkmal, St. Anna Kapelle in Ense-Niederense

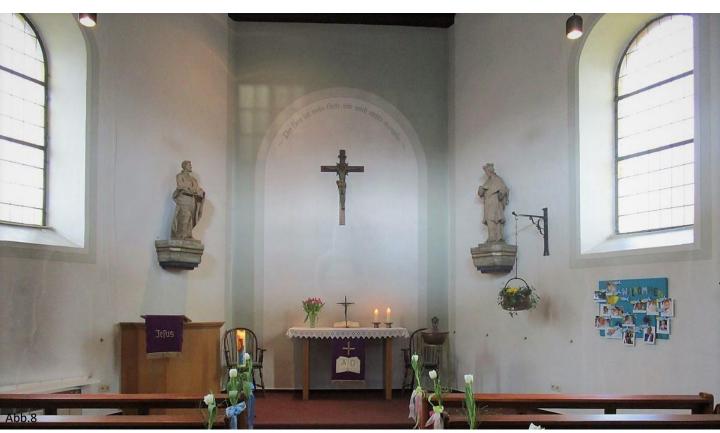
Im Altarraum befinden sich ein Kreuz an der Stirnseite und seitlich zwei Heiligenfiguren (hl. Philippus und hl. Nepomuk), die früher einmal ihren Platz in der Klosterkirche Himmelpforten hatten und bei der Möhnekatastrophe 1943 mit den reißenden Wassermassen als verschollen galten. Lange Zeit später wurden das Kreuz und die Heiligenfiguren bei Arbeiten aus den Geröll- und Schlammmassen wiedergefunden. Das Kreuz war fast unbeschädigt, bei den Figuren fehlte jeweils die linke Hand mit den wohl dazu gehörigen Attributen. Seit 1978 befinden sich die Figuren in der St. Anna Kapelle. (Textquelle: www.heimatverein-ense-bremen.de)

Abb.8 Vorzustand St. Anna Kapelle, historischen Ausstattungen im Chorbereich, Foto: Webseite:www.evangelisch-in-ense.de

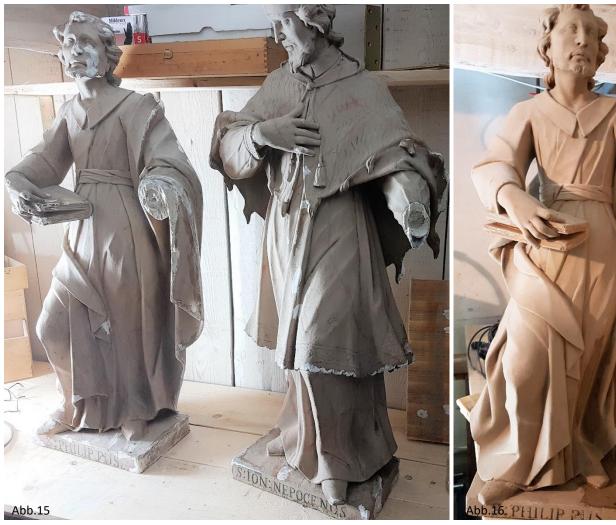
Bestandssituation/Beispiel: Skulpturenrestaurierung Hl. Phillippus Durchgeführte Figurenrestaurierung und Konservierungsarbeiten

Die Malfassung an der zu restaurierenden Rokoko-Skulptur weist zahlreiche Abschürfungen, Risse und kantige Ausbrüche am Holzgefüge auf. Mehrschichtige Malschichten in unterschiedlicher Farbigkeit sowie ein Kreidegrund als Grundfond sind optisch zu erkennen. Lose aufliegende Farbschollen und Fehlstellen im Fassungsaufbau lassen den Kreidegrund und blanke Holzpartien herausblitzen. Das Gesamtbild vermittelt eine monchrome Fassung in einem kühlen und leicht vergrauten umbra-ähnlichen Farbton, der Darstellung einer Steinskulptur. Die in der Erdfarbe, siena-rot(ein gelbes bis rotbraunes Pigment), gemalten Aderverläufe, weisen auf einer malerischen Imitation hin. Als Bindemittelsystem wurden vermutlich Mischkombinationen, sog. Emulsionsfarben auf Öl/Harzbasis an der religiösen Skulptur verwendet.

Lose aufliegende Schmutz auf der Malfassung (Staub und leichte Verunreinigungen), wurden mit verschiedenen Pinseln und leichter Druckluft in einer ersten Vorreinigung entfernt, weitere Schmutzabnahmen mit einem Naturlatexschwamm von Wallmaster. Vertiefungen am Gewand wurden im zweiten Arbeitsgang mit dem Groom-Stick® ausgereinigt. Eine Feuchtreinigung wurde unter Berücksichtigung konservatorischer Anforderungen nur partiell als Etyhlalkohol-Gemisch an der geschnitzten Heiligenfigur angewandt.

Die Festigung loser und brüchiger Holzpartien sowie einzelner Farbschollen erfolgte mittels Glutinleim. Scharfkantige abstehende Holzsplitter und Bruchstellen an der Skulptur wurden mit dem Skalpell und Schnitzeisen geglättet.
